Asbest voor contactpersonen

Go! onderwijs van de
Vlaamse Gemeenschap

Enkele voorbeelden van toepassingen op scholen...

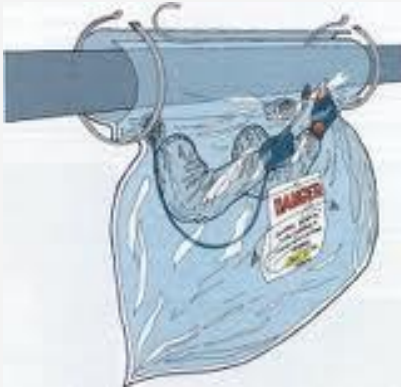
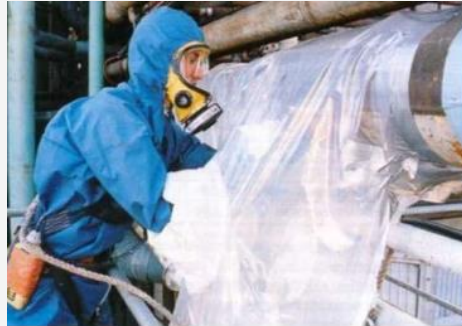
Couveusezak-methode – leidingen in buitenlucht

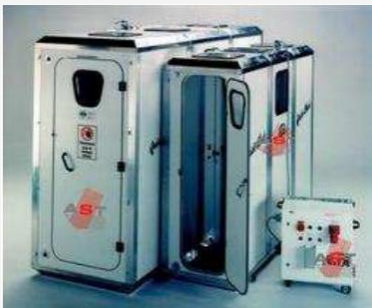
Hermetisch afgesloten zone

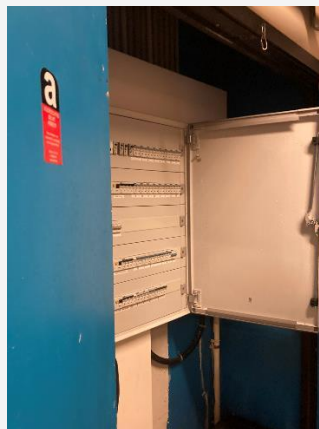
Elektriciteitsbord - zekeringen

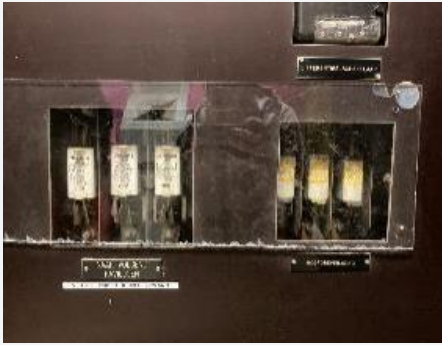
Oude elektrische installaties

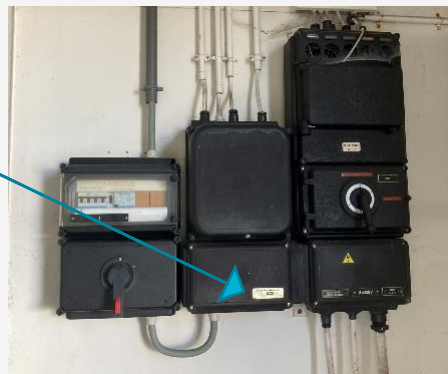
Oude asbest verdachte (elektrische) toestellen

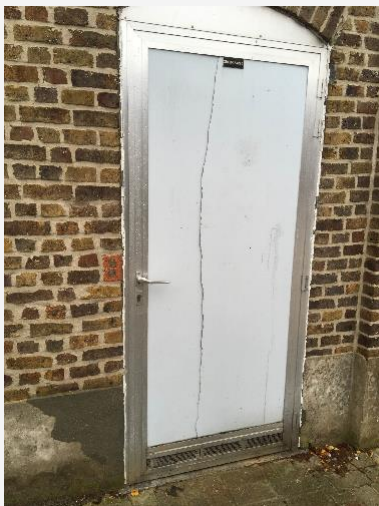
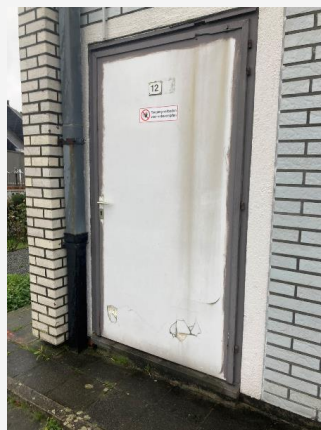
Pakkingen en dichtingen

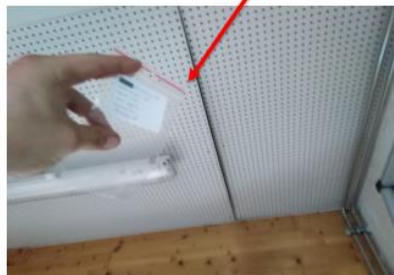
Stookplaats – plafondplaten en roetluikje

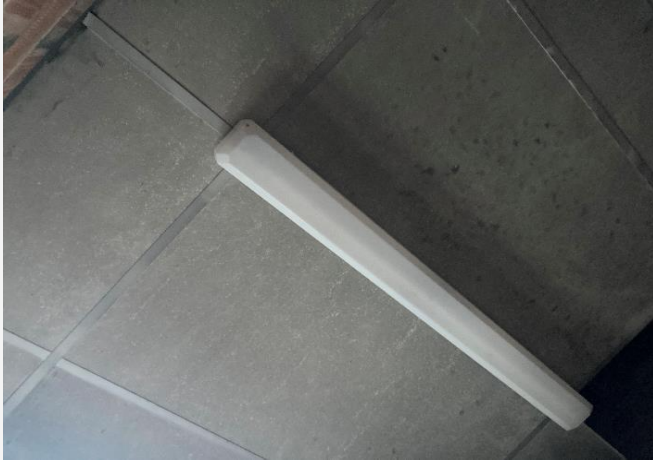
Dichtingskoord

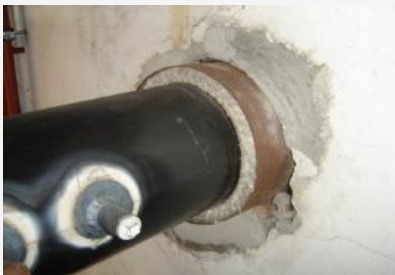
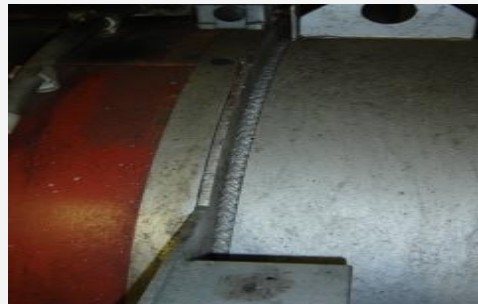
Isolatie buizen centrale verwarming

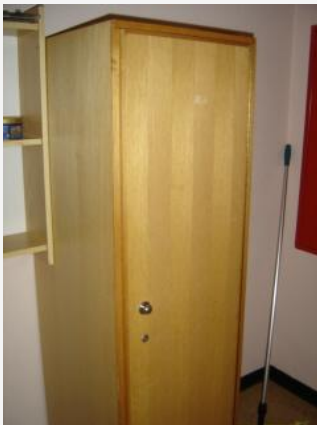
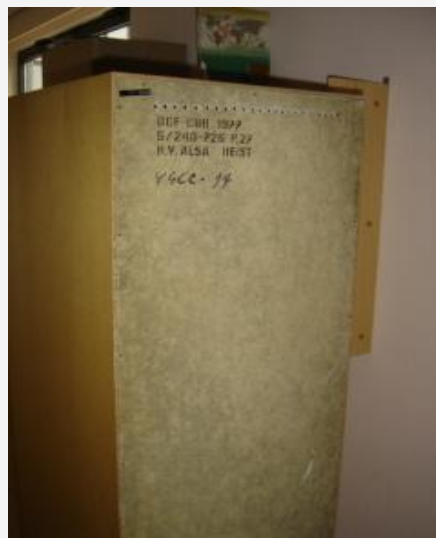
Rugwand trekkast labo
