Asbest in en om het huis

Veilig omgaan met asbesthoudend materiaal

Ministerie van de
Vlaamse Gemeenschap

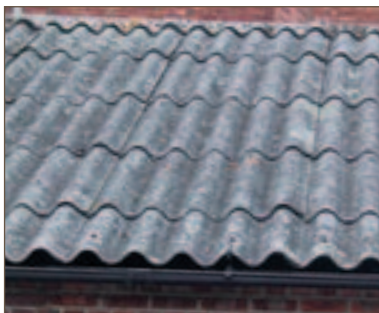
Voorbeeld hechtgebonden
toepassing: golfplaten

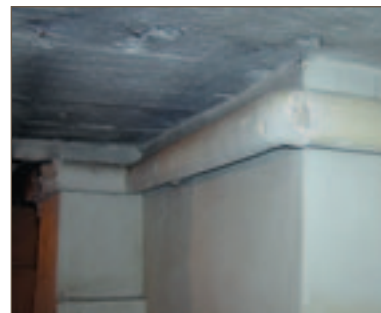
Voorbeeld ongebonden
toepassing: plaasterisolatie

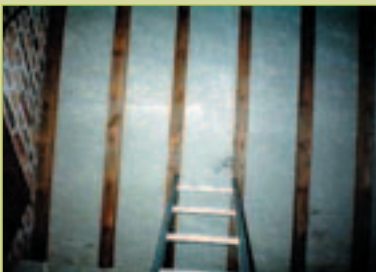
Onderdakplaat

Wat? Dunne roze, lichtgrijze of gele plaat in asbestcement met cellulosevezels. Voelt zacht aan.

Voorkomen? Vaak toegepast als onderdakplaat bij leien- of pannendaken.

Toegepast tot? Jaren negentig.

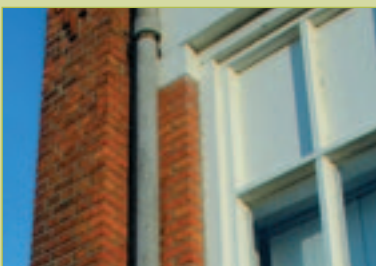
Afvoerbuizen en goten

Wat? Ronde, meestal grijze buizen en goten in asbestcement.

Voorkomen? Soms toegepast in sanitair, riolering en dakafvoer. Ook af en toe als paaltjes voor omheiningen.

Toegepast tot? 1998.

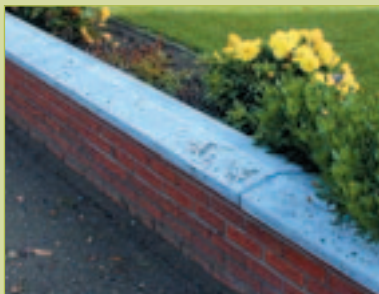
Vensterdorpels en muurkappen

Wat? Massieve stukken asbestcement, soms grijs, maar meestal zwart gekleurd.

Voorkomen? Soms buiten toegepast voor vensterdorpels en als muurbescherming.

Toegepast tot? 1994.

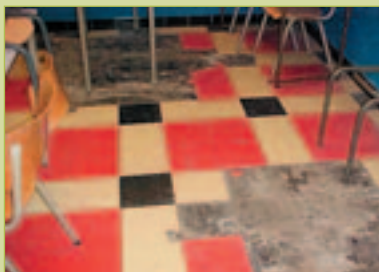
Vloertegels

Wat? Harde, dunne, meestal gevlamde tegels in asbesthoudend vinyl. Breken bij buiging. Vaak bevestigd met asbesthoudende lijm.

Voorkomen? Weinig toegepast in huizen, wel wat vaker in scholen.

Toegepast tot? Jaren zeventig.

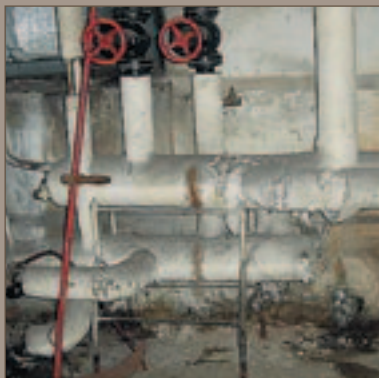
Plaasterisolatie rond verwarmingsleidingen

Wat? Brokkelig plaaster met weinig tot zeer veel vezels. Meestal omwikkeld met wit jute doek.

Voorkomen? Soms toegepast als isolatie van verwarmingsbuizen, meestal in kelders van oudere huizen.

Toegepast tot? Jaren tachtig.

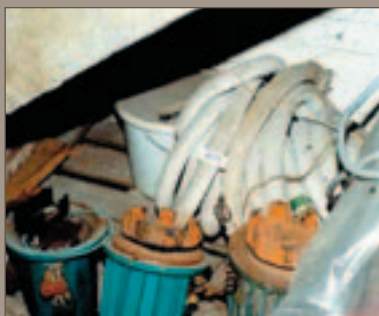
Afdichtingskoord

Wat? Wit tot grijs pluizig koord. Valt zeer makkelijk uiteen.

Voorkomen? Bij kachels en verwarmingsketels vaak als afdichting van schoorsteen, uitlaat, ruit of deurtje. Is meestal reeds vervangen door asbestvrij materiaal.

Toegepast tot? Jaren tachtig.
